Projet d'extension du réseau de neige de culture sur la chaîne de Doucy – Spécificité captage d'eau potable privé de la Gelaz d'en Haut

Pour faire suite à un avis de l'ARS en date du 11 mai 2020, la co-maitrise d'ouvrage DSV-CCVA souhaite apporter les précisions suivantes.

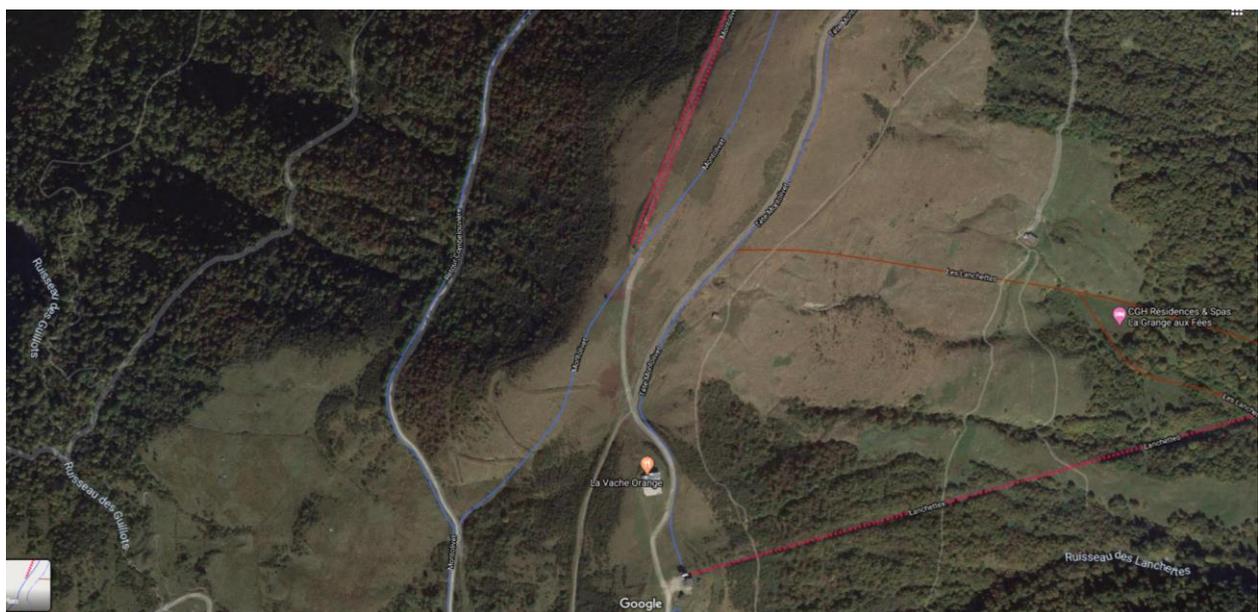
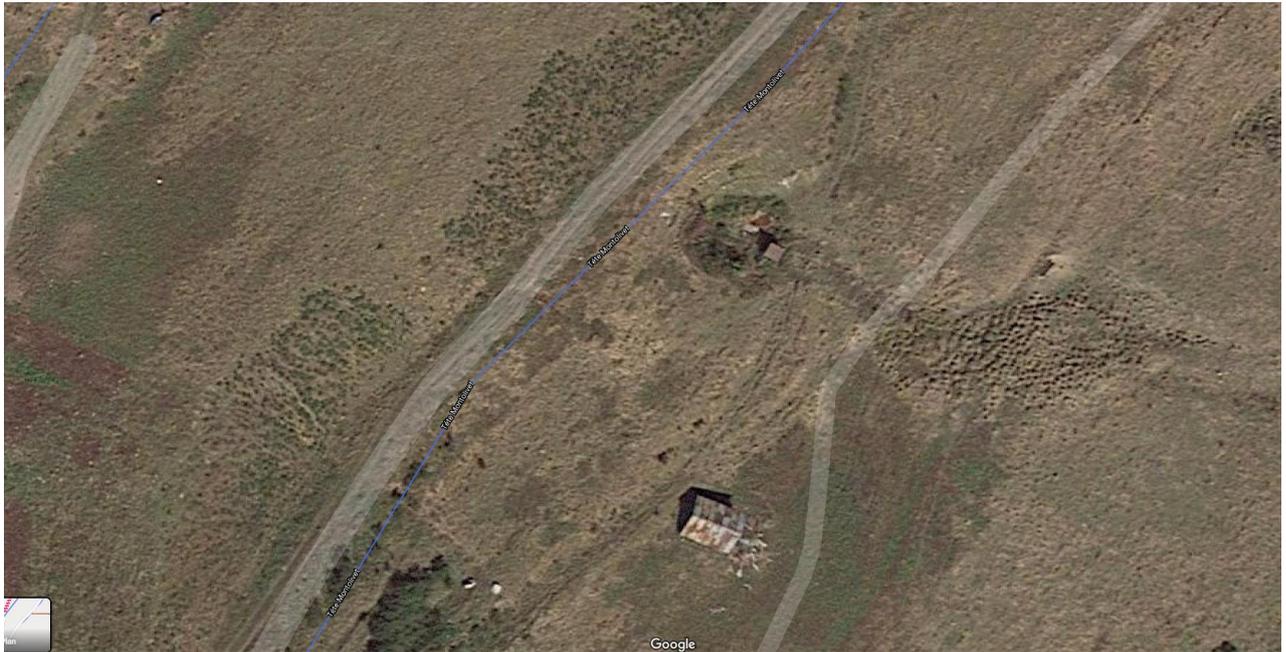
Les travaux d'extension de réseau de neige de culture passeront sur la gauche du chemin existant en descendant et en amont du captage comme nous pouvons le voir dans les vues aériennes ci-dessous :
